Gutachterliche Stellungnahme 16

Projekt-Nr.: P21-0462

Projekt: Schwetzingen, Scheffelstraße 22, AS Pfaudler-Areal
hier: BA3
– **Beweissicherung** –

Sinsheim, den 12.07.2023

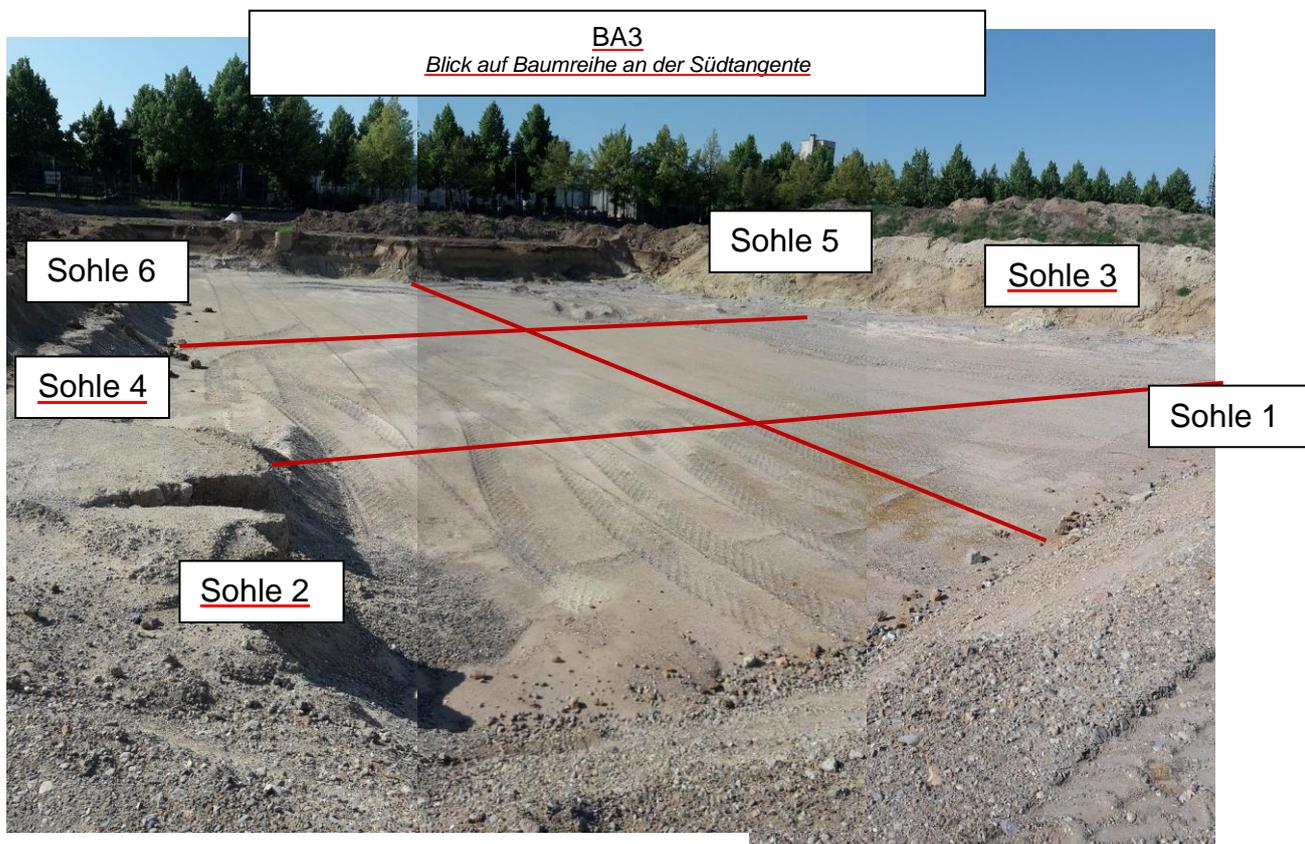
Abb. 4-1 Blick in südliche Richtung über die Beweissicherungsfläche auf die Beprobungsfelder „Sohle 1“ bis „Sohle 6“ von BA3, Stand 28.06.2023.

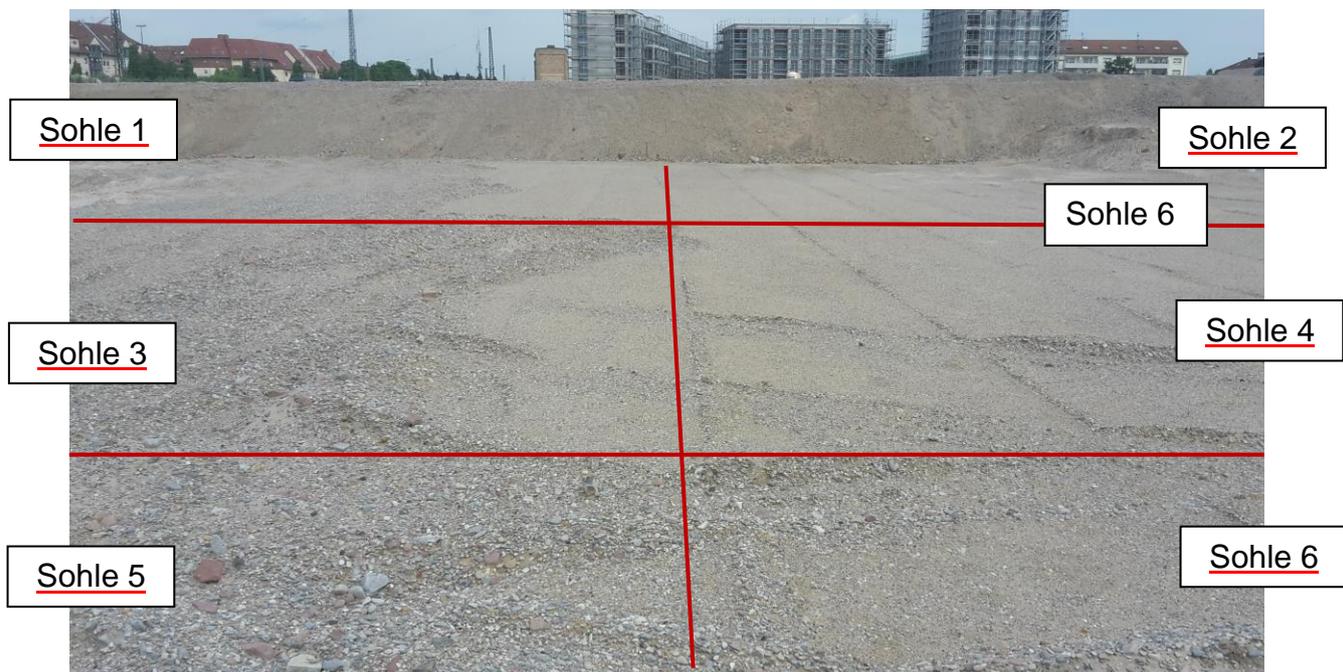
Abb. 4-2 Blick über die Beweissicherungsfläche auf die Beprobungsfelder und die Gebäude des BA1 im Hintergrund, aus südlicher Richtung, Stand 28.06.2023.

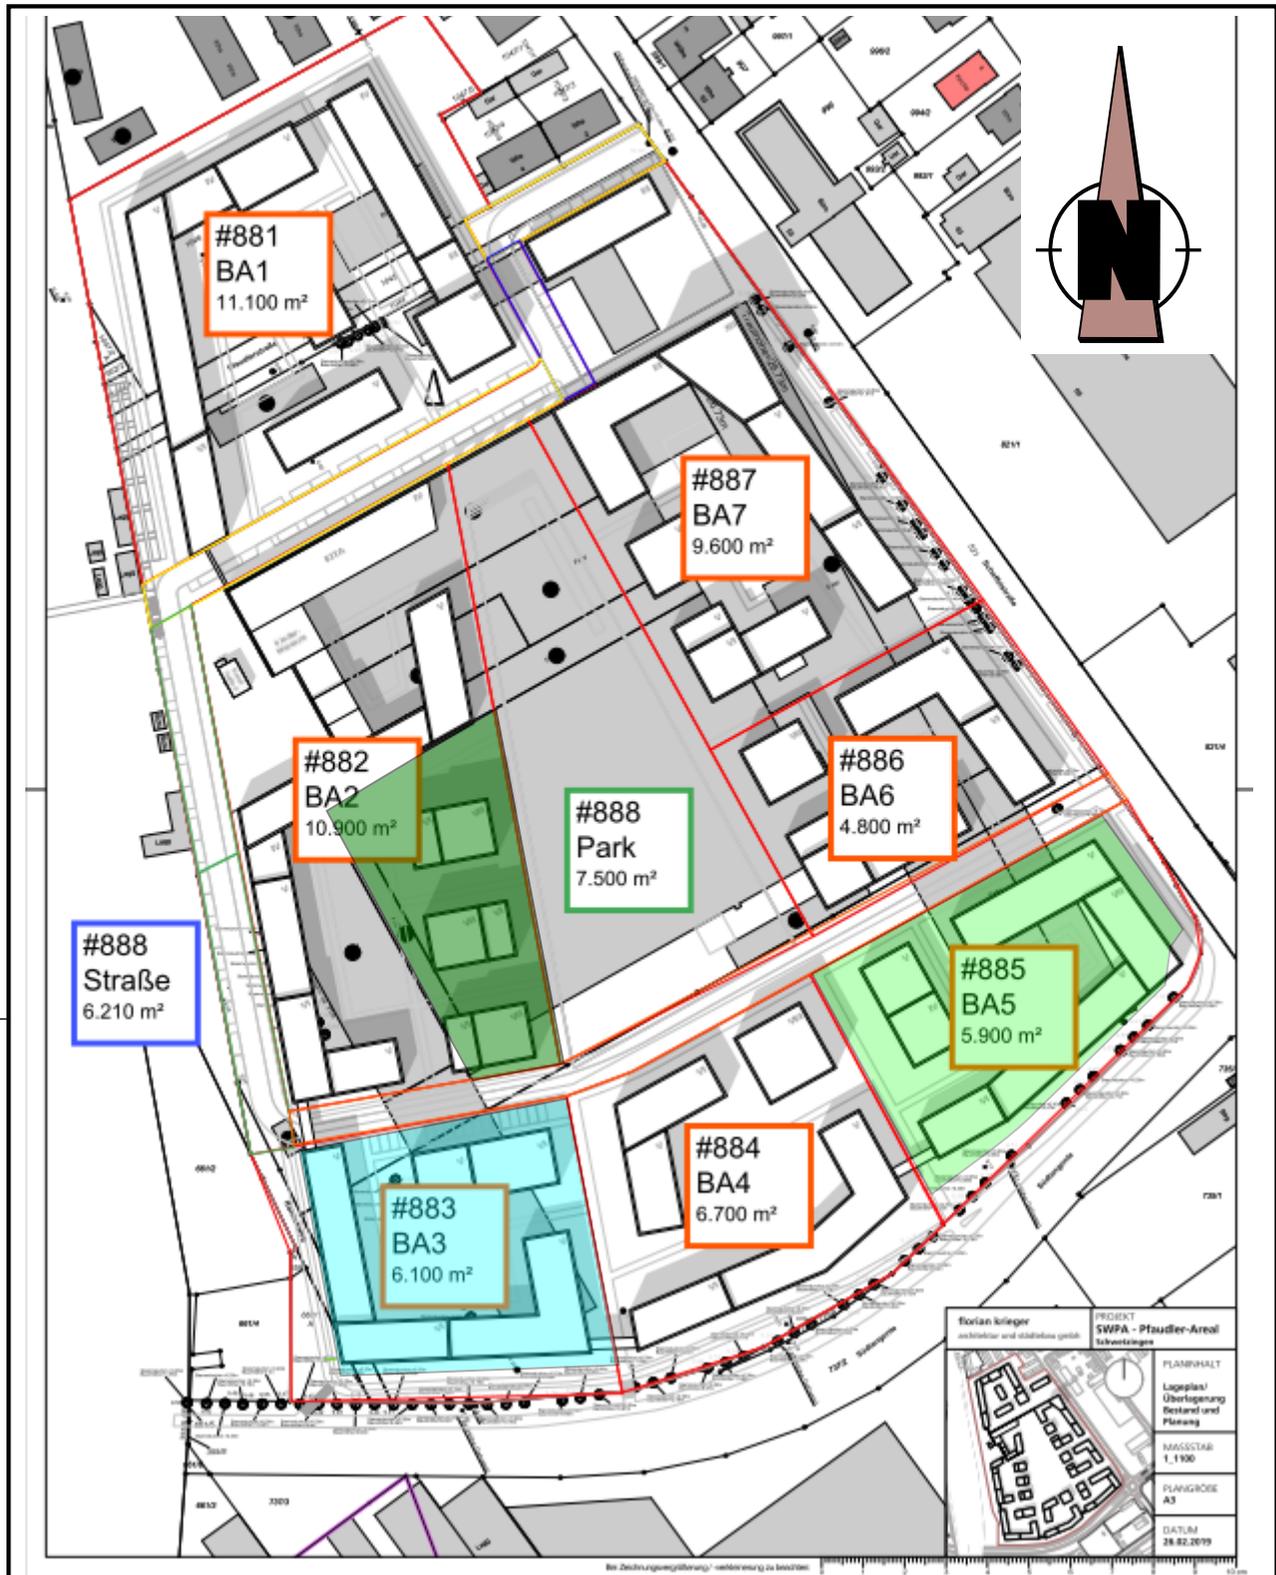
Anlage-Nr.: **1.2**

Baugrube /
Probenahmefeld

Schwetzingen, Scheffelstraße, AS Pfaudler Areal, Obj.Nr. 7415
- Beweissicherung BA3 / Stellungnahme 16

Detailplan
